ホーム カルテ

( 外壁塗装工事 作業報告書 )

施工 マチグチ塗装

工事完了日 2022年 5月 2日

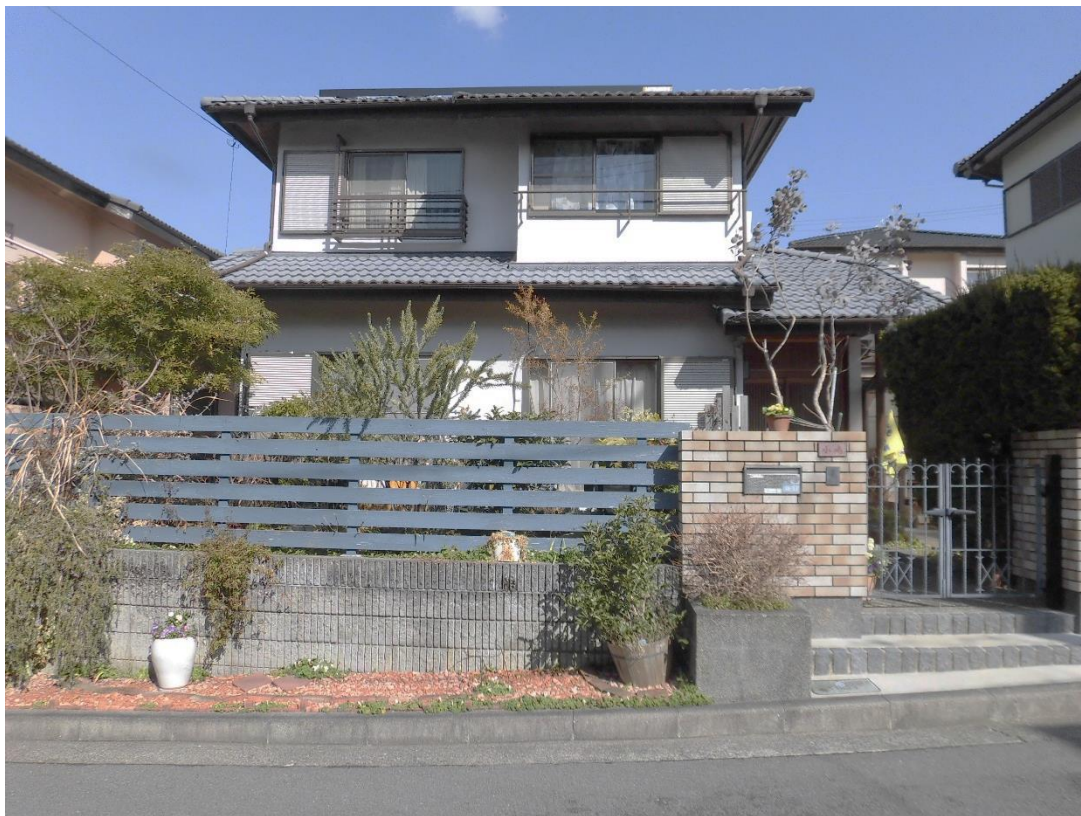
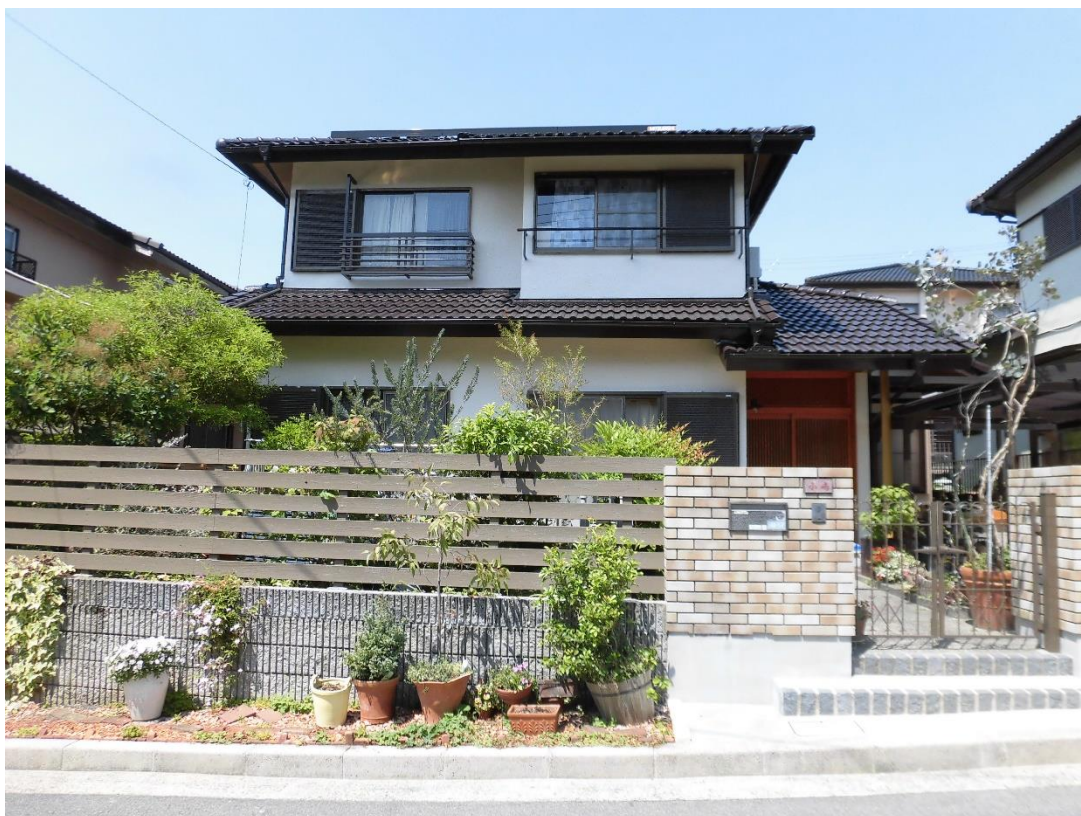
( K 様 邸 外壁塗装工事 ビフォー アフター1 )

ビフォー

アフター

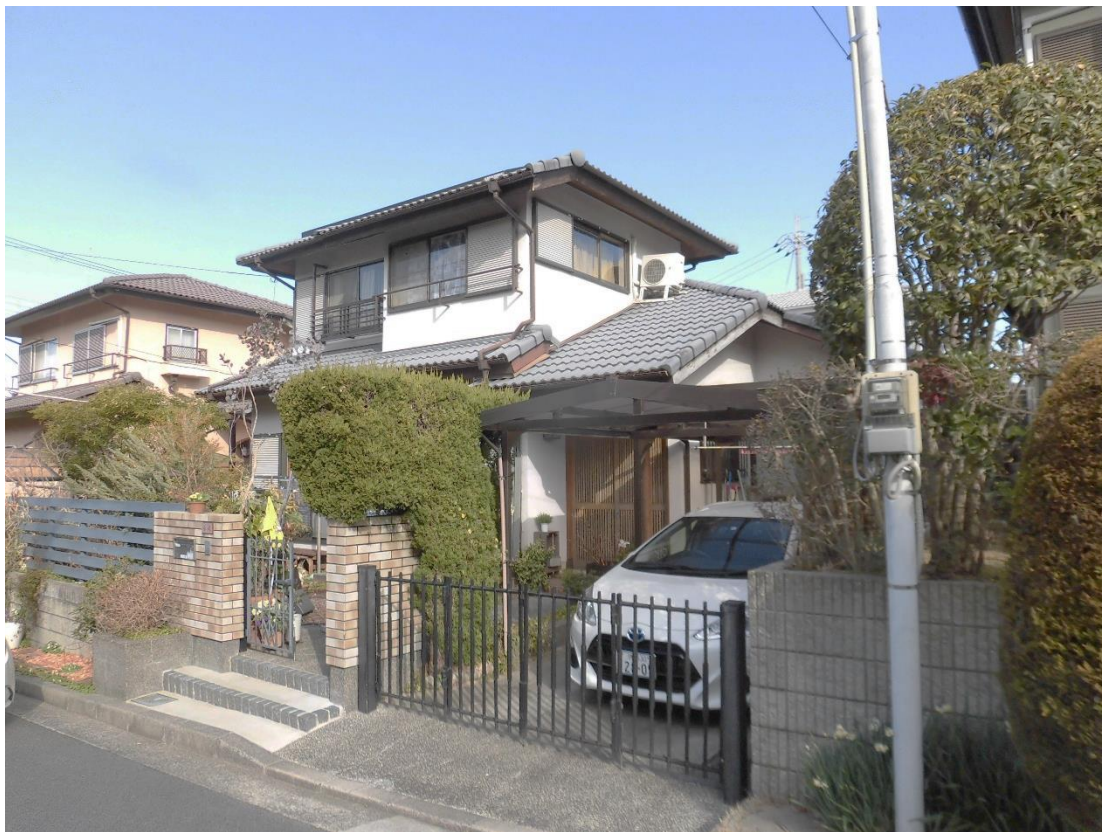
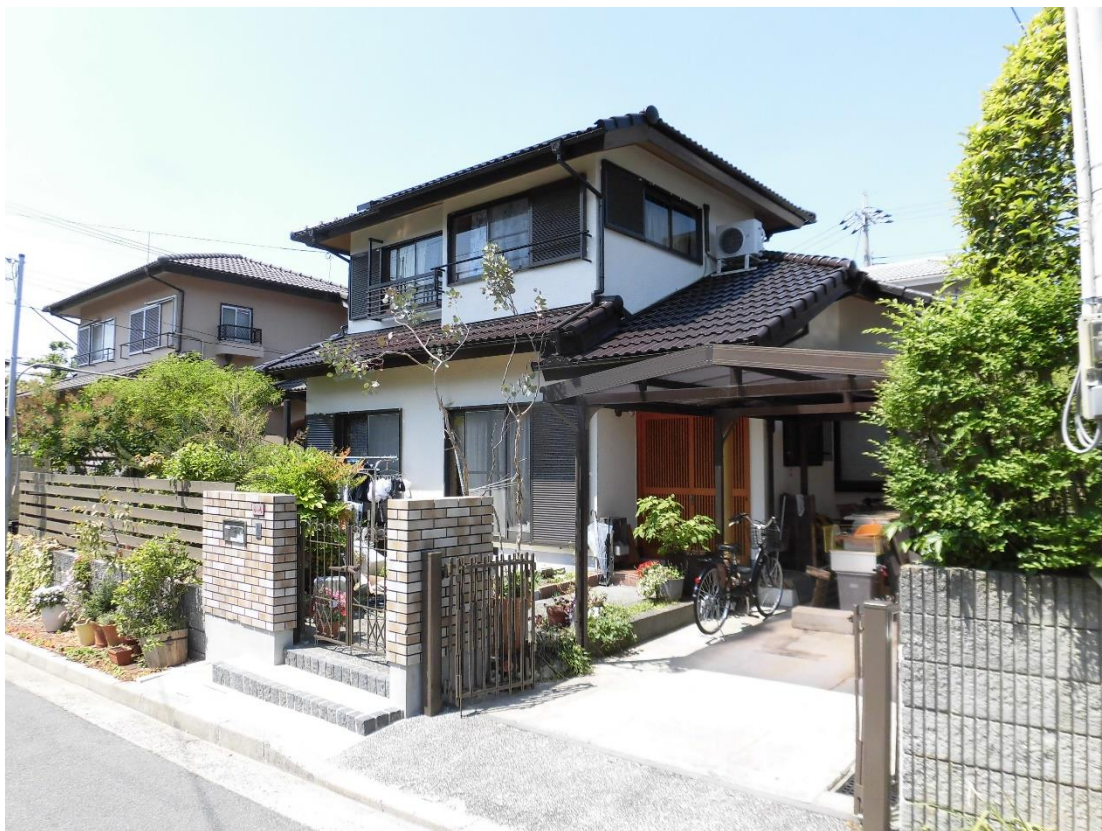
( K 様 邸 外壁塗装工事 ビフォー アフター 2 )

ビフォー

アフター

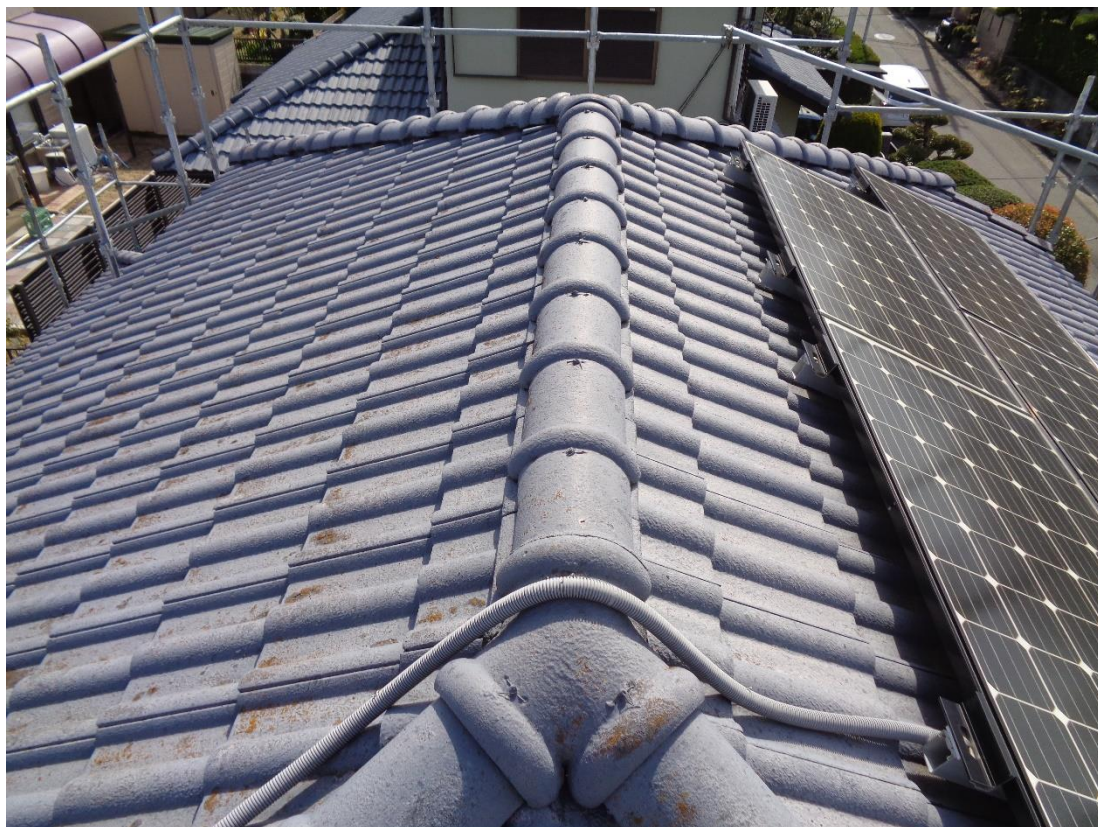
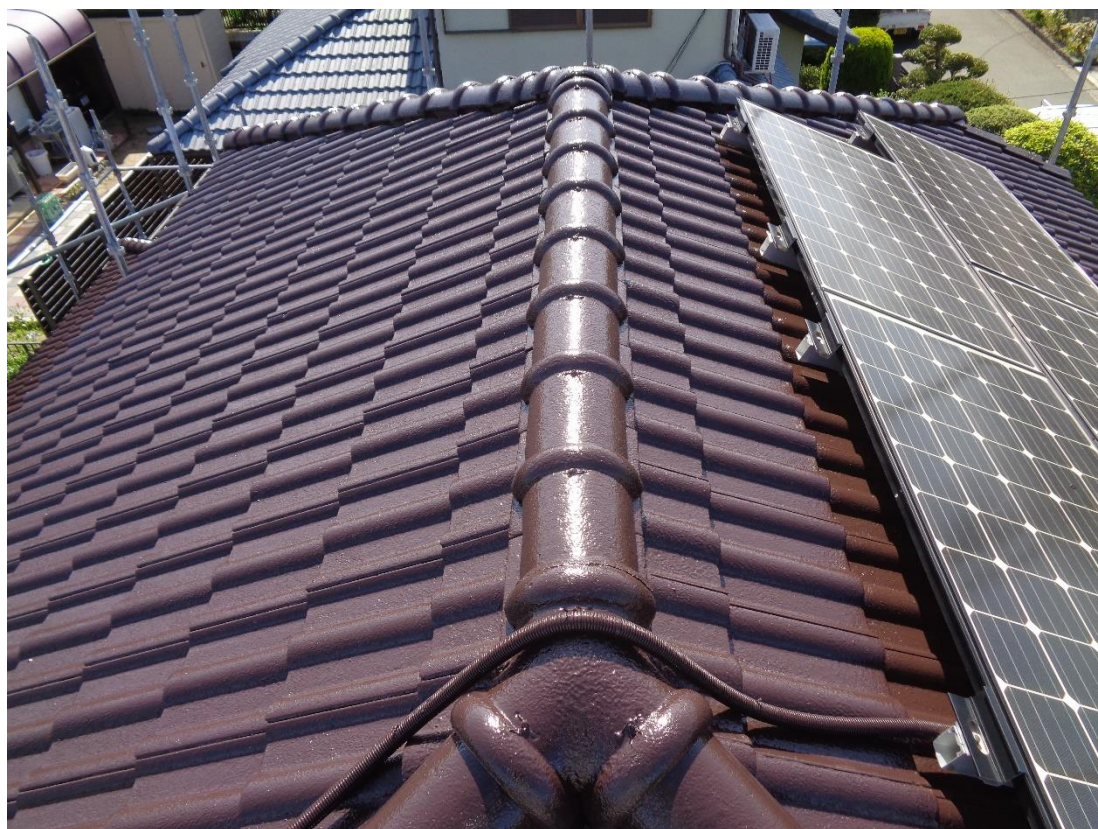
( K 様 邸 屋根塗装工事 ビフォー アフター1 )

ビフォー

アフター

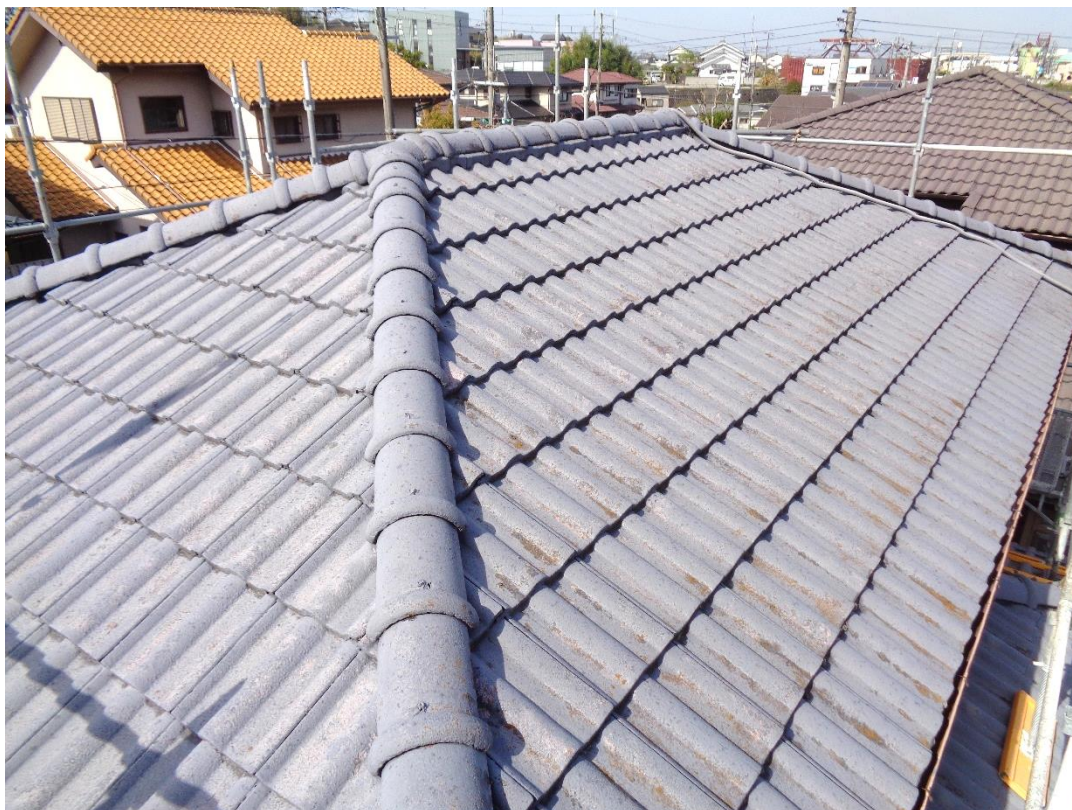
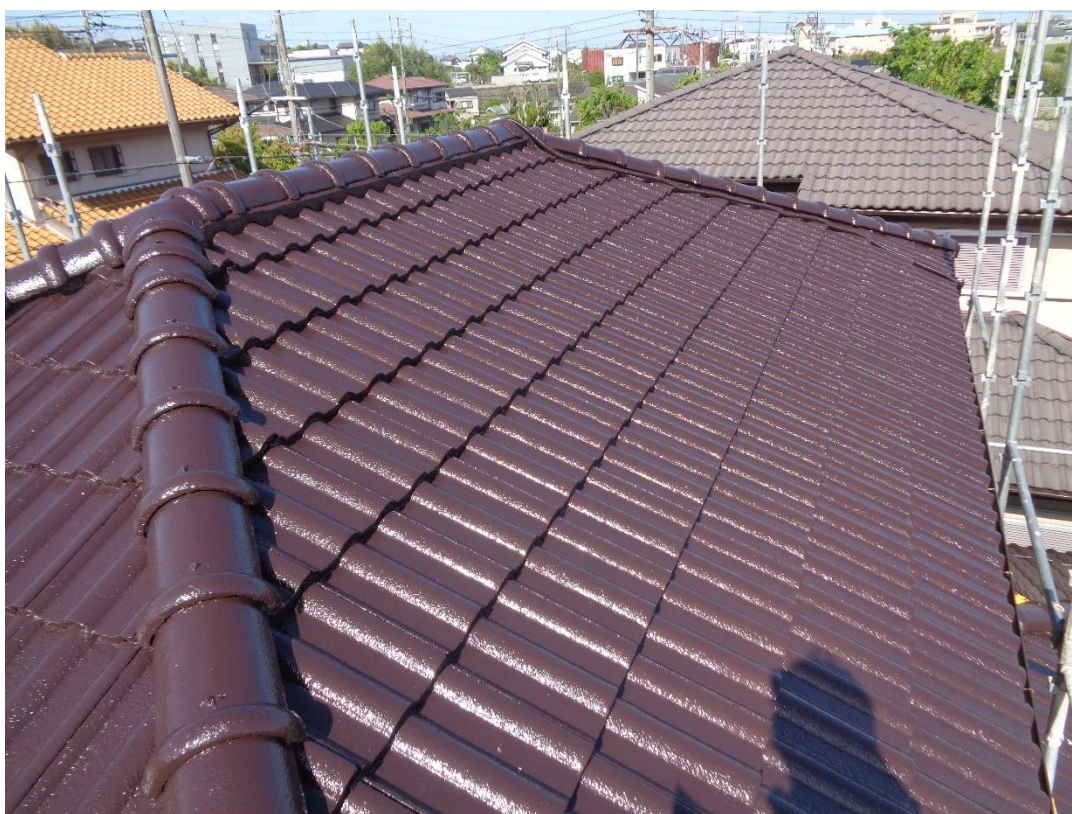
( K 様 邸 屋根塗装工事 ビフォー アフター 2 )

ビフォー

アフター

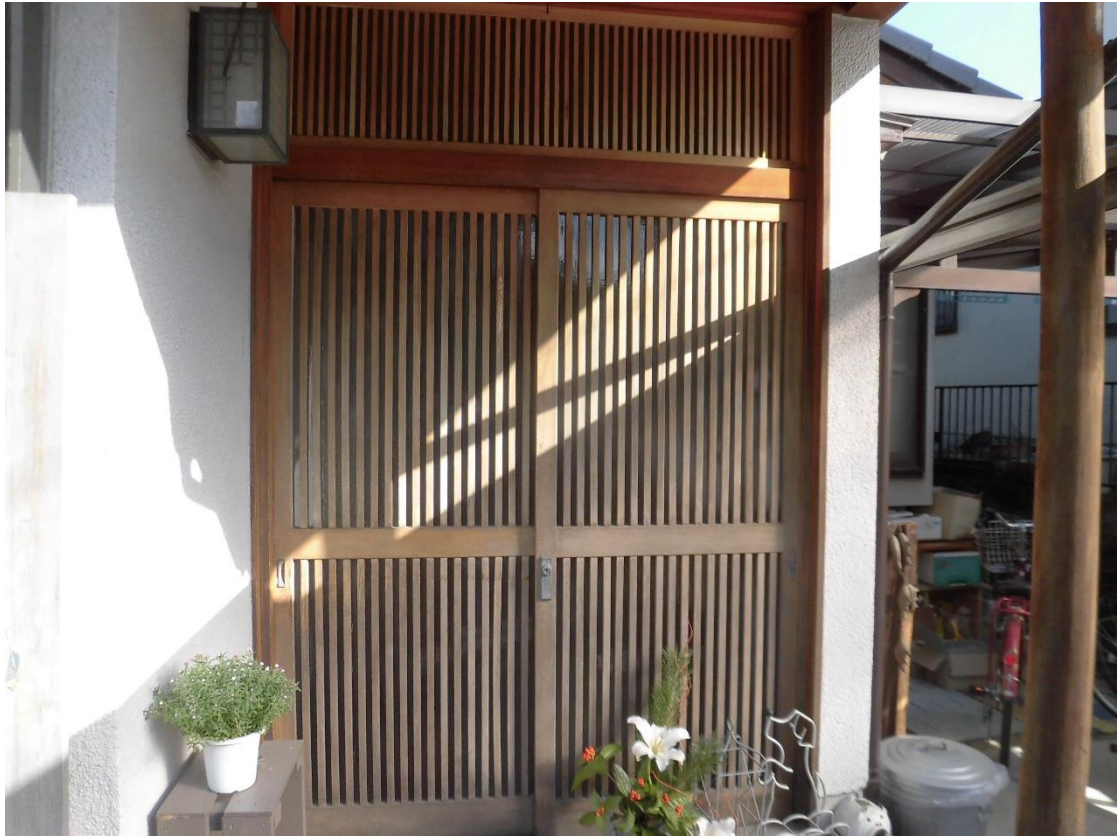
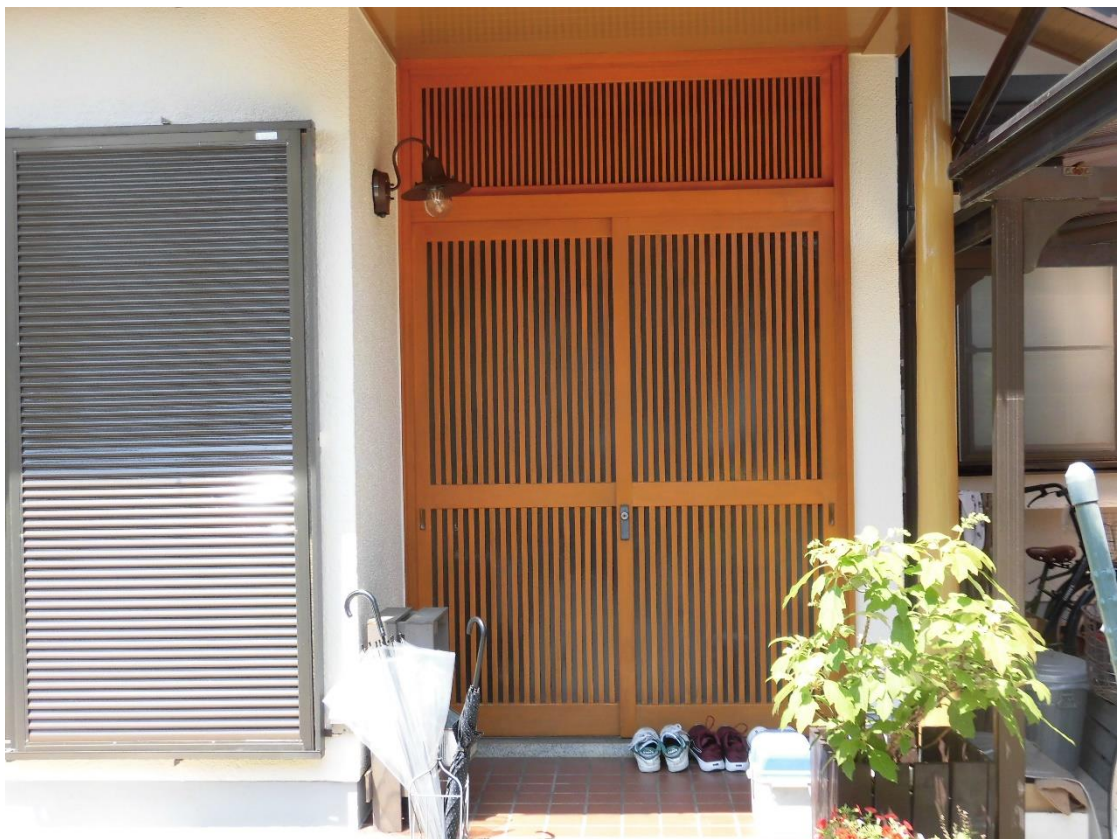
( K 様 邸 玄関引戸塗装工事 ビフォー アフター )

ビフォー

アフター

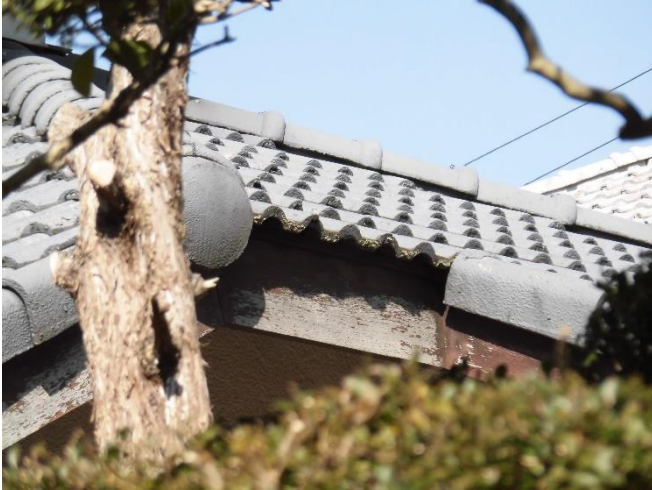
軒樋が無い ビフォー

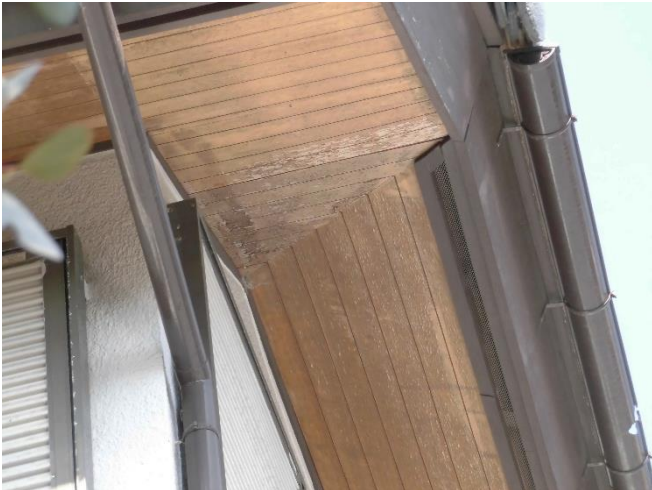
軒裏天井部劣化箇所 ビフォー

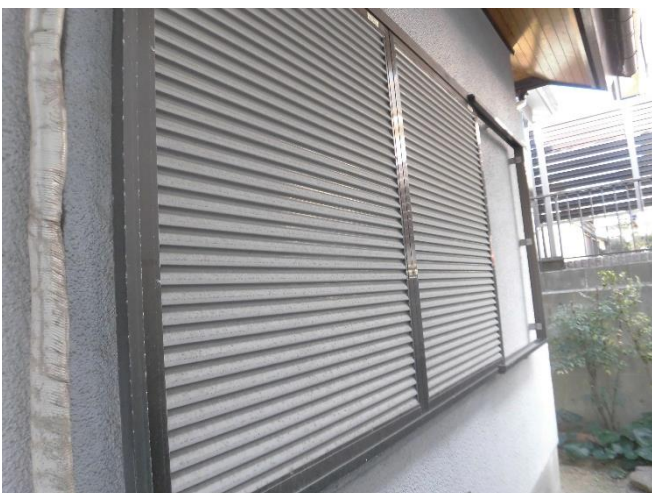
鉄製雨戸劣化箇所 ビフォー

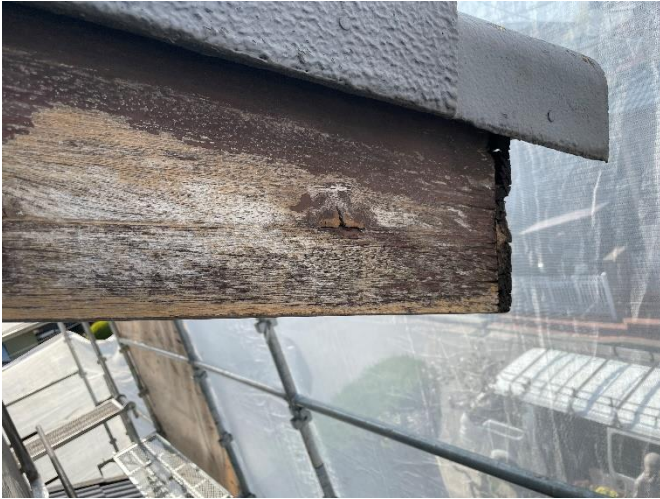
正面大屋根破風板腐朽箇所 ビフォー

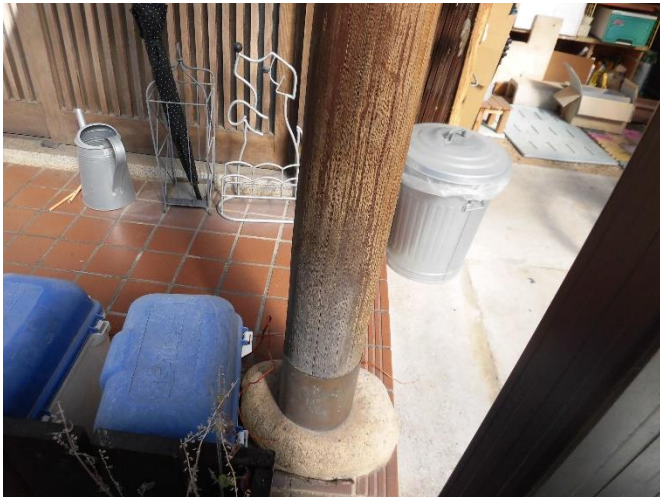
木製玄関ポーチ柱腐朽箇所 ビフォー

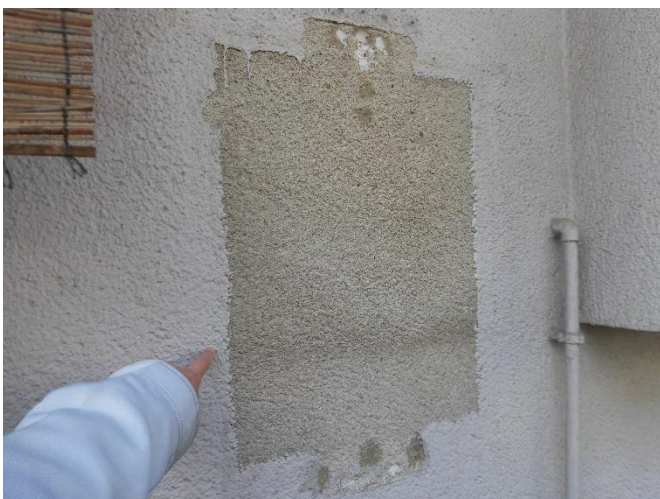
1 階外壁給湯器撤去跡 ビフォー

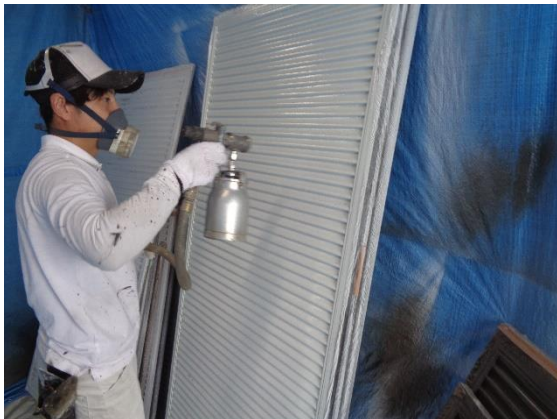
(2) 下塗り作業

前回の塗装の密着性が悪い為通常の錆止め材を塗ると下地塗膜のチジミが発生したのでチジミ防止用のリフノンプライマーを使用して、2回目の下塗り作業を行いました。
