(ホーム カルテ)

K 様 邸 改修工事

工事完了日 2009年 4月 8日

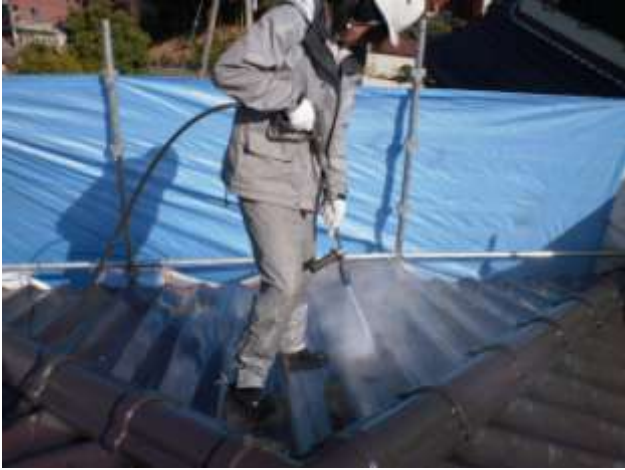
- (1) 屋根瓦部 高圧水洗浄作業
長年による屋根瓦に付いた汚れや
コケ、剥離した塗膜を綺麗に
洗い流して塗料の密着性を高めます。

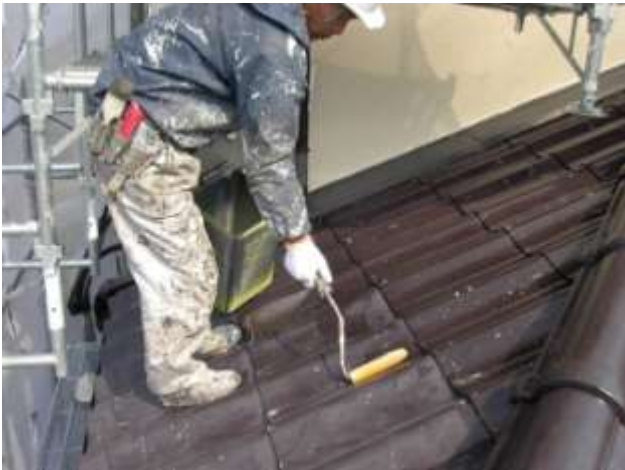
- (2) 屋根瓦部 下塗り作業
屋根瓦部分に塗料が密着するように
SK 化研マイルドシーラエポを使用
して、丁寧に塗りました。

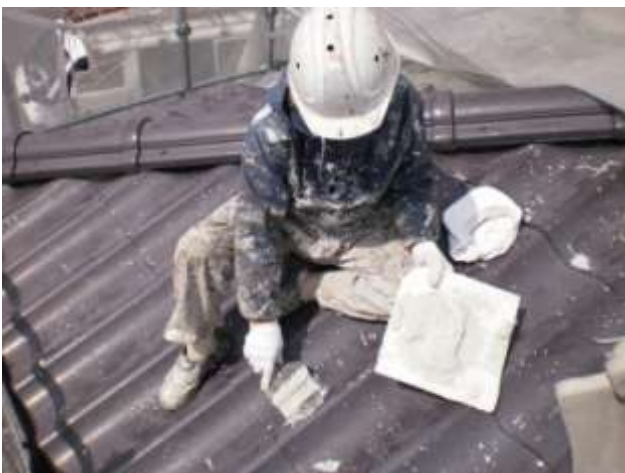
- (3) 屋根瓦部 下地補修作業
瓦部分に多数のヒビワレが入って
いるので、カチオンフィーラと
変性シリコンコーキングを使用
して、補修しました。
本来なら、瓦を葺き替えなければ
いけない状態ですが、お施主様の
希望により、補修塗装にしました。

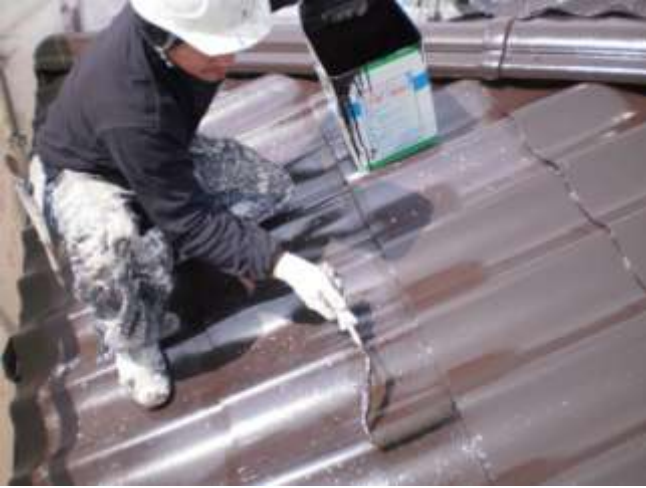
- (4) 屋根瓦部 中塗り作業
下地が痛んでいるので丁寧に
染み込むように塗りました。

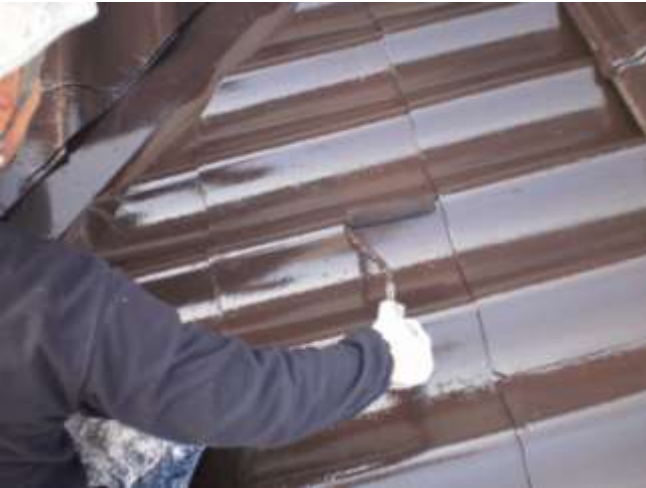
- (5) 屋根瓦 上塗り作業
SK 化研弱溶剤ヤネフレッシュ si
を使用して、塗膜が薄くならない様
に注意して、仕上塗りをしました。

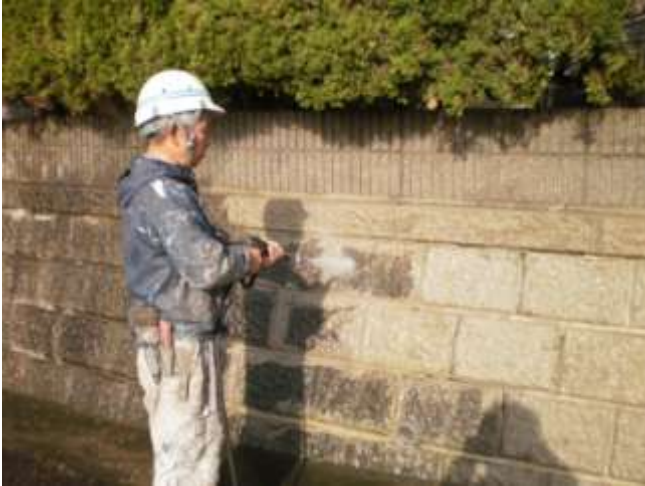
- (1) 石垣部分高圧水洗浄
石垣やブロック部分がカビやコケで汚れて真っ黒だったので綺麗に洗って置きました。

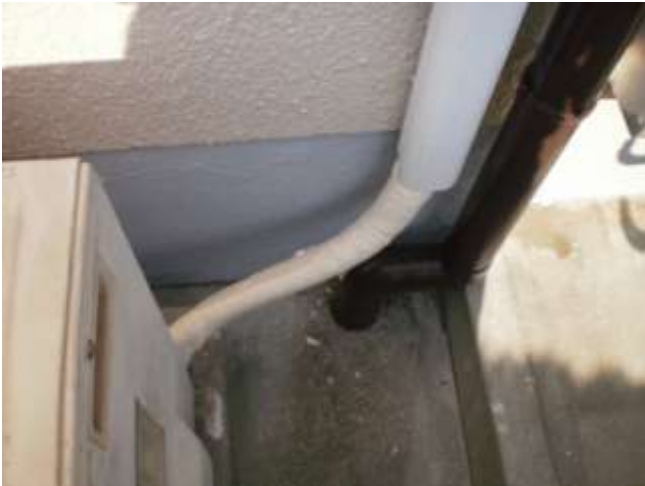
- (2) 配管テープ巻き替え
エアコンの配管テープがボロボロになっていたの、巻きなおして置きました。

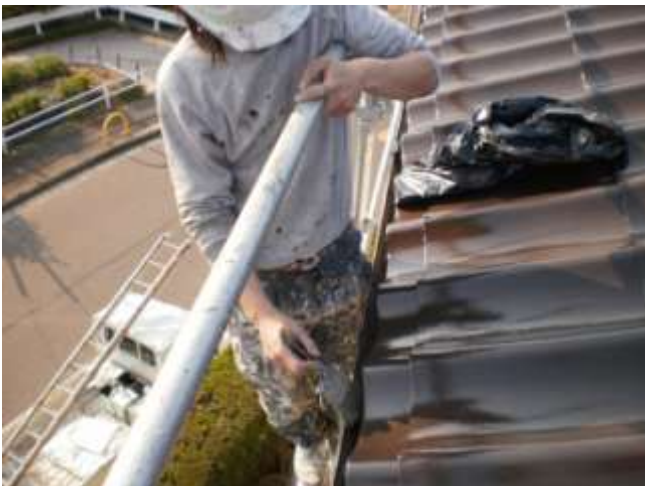
- (3) 雨樋清掃作業
足場がある時じゃないと雨樋の中掃除が出来ないのでゴミを掃除して置きました。

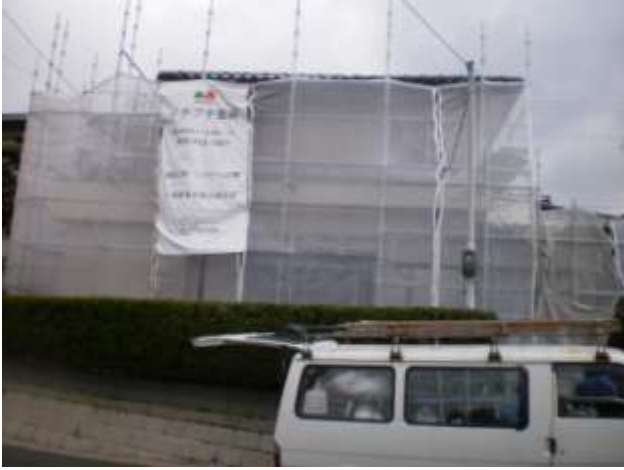
(1) 仮設足場工事

良い仕事は、安定した足元から、丈夫な金属性のブラケット足場を組んで、近隣への配慮の為に飛散防止用メッシュシートを張りました。

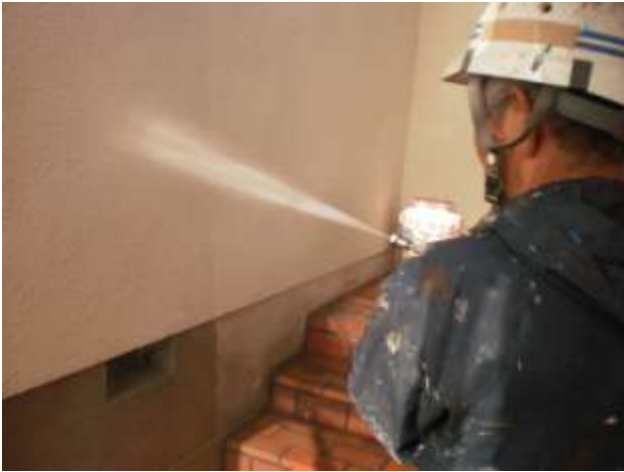
(2) 高圧水洗浄作業

長年の汚れやカビなどを綺麗に洗い流して塗料の密着性を高めます。

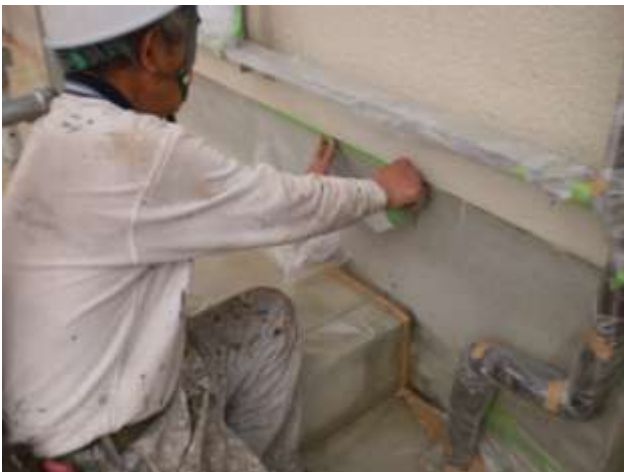
(3) 養生作業

塗料が付いてはいけない所を丁寧にマスキングします。

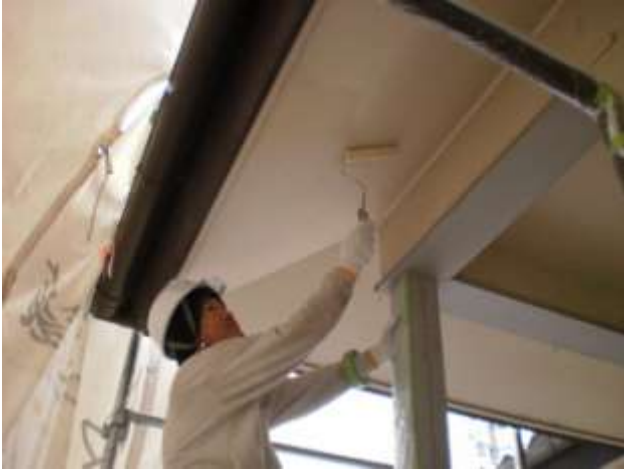
- (4) 軒天部分下塗り作業
SK 化研水性ミラクシーラエコで
丁寧に下塗りしました。

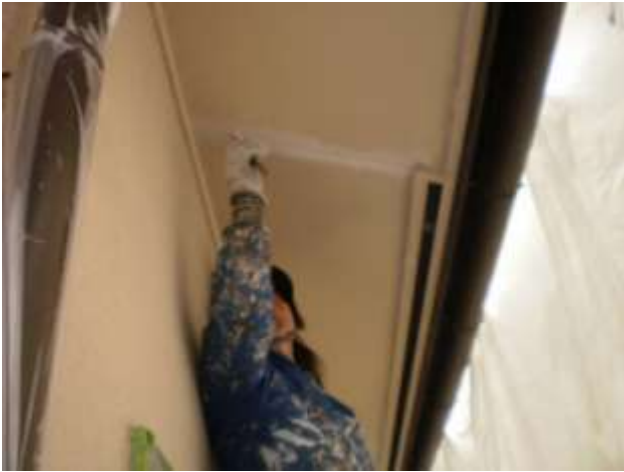
- (5) パテ詰め作業
ジョイント部分の段差やヒビワレ
を外部用パテ剤で詰めて乾燥後に
ペーパーで平らにしました。

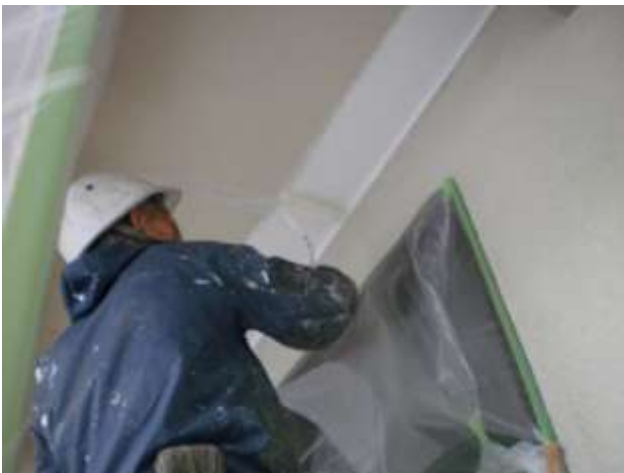
- (6) 軒天部分中塗り作業
ロックペイント弱溶剤エバロック
を使用して、ムラが出ないように
注意して塗りました。

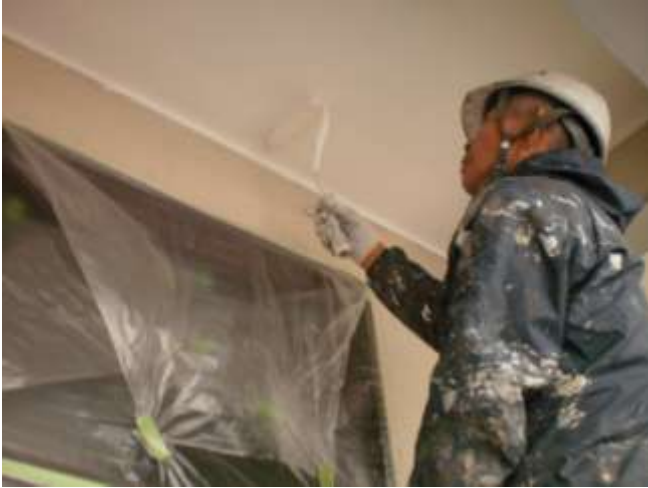
(7) 軒天部分上塗り作業

ロックペイント弱溶剤エバロック
を使用して塗膜が薄くならない様
に注意して丁寧に塗りました。

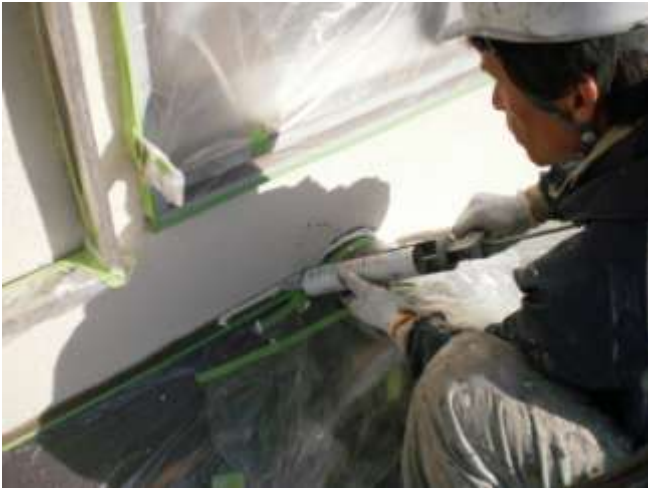
(8) コーキング詰め作業

外壁の隙間やヒビワレ部分に
水が入らない様にコーキング
をしました。

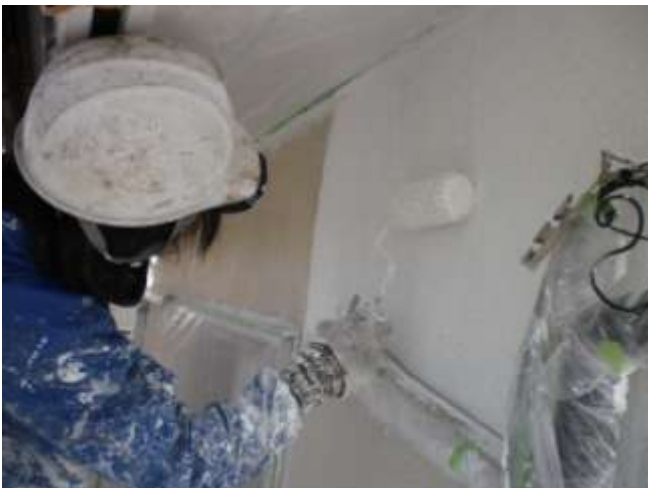
(9) 外壁部分下塗り作業

SK 化研微弾性フィーラを使用して、
外壁部分の微細なヒビワレを埋める
と共にさざ波模様を付けました。

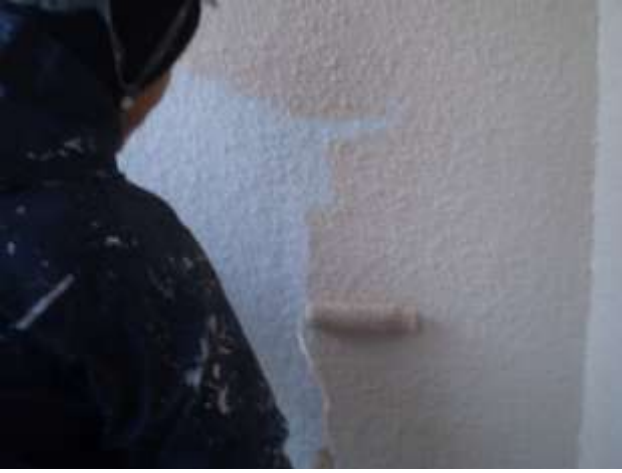
- (10) 外壁部分中塗り作業
SK 化研水性セラミシリコン
を使用して下地が透け無い様に
注意して丁寧に塗りました。

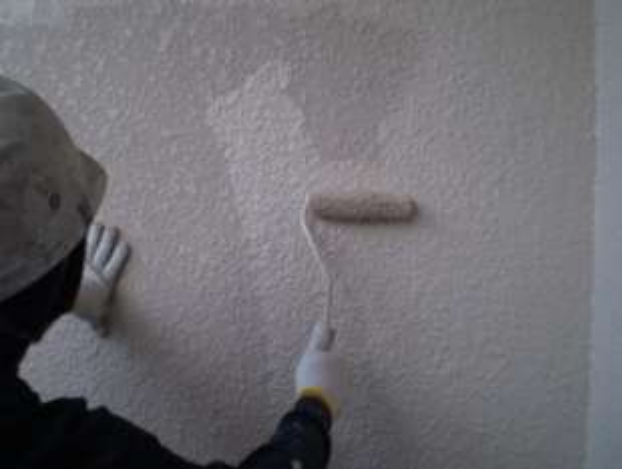
- (11) 外壁部分上塗り作業
SK 化研水性セラミシリコンを
使用して、塗膜が薄くならない様
に丁寧に仕上げました。

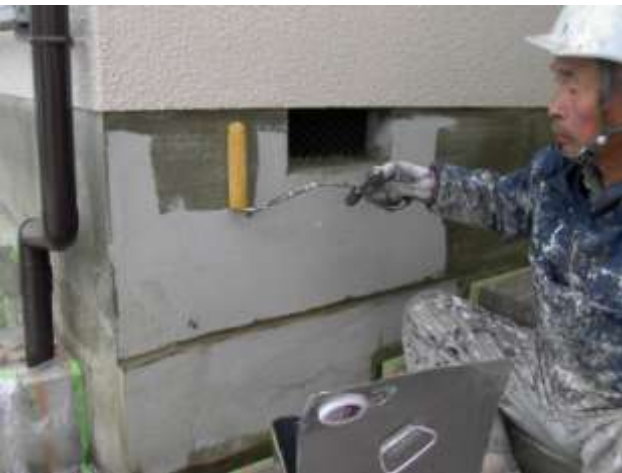
- (12) 巾木モルタル部分下塗り作業
巾木部分は水の吸い上げで剥がれ
やすいので塗装しない場合が多い
のですが、ヒビワレが多数入って
いて汚れているので丁寧に下塗り剤
を塗りました。

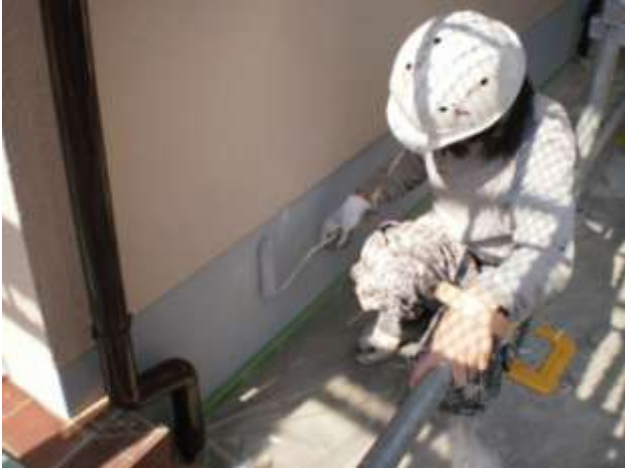
- (13) 巾木モルタル部分上塗り作業
ヒビワレ部分のコーキングが
分からない様にむら無く丁寧に
塗りました。

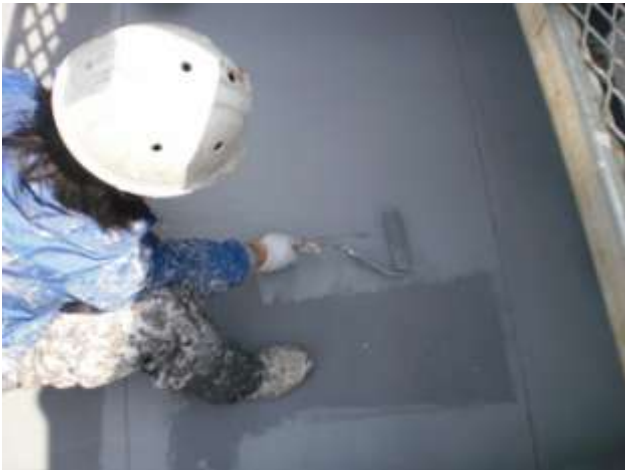
- (14) ベランダ床モルタル部分防水作業
竹林化学水性タケトップ防水剤
を使用して、ヒビワレに注意して
下塗り、中塗り、上塗りと塗装
しました。

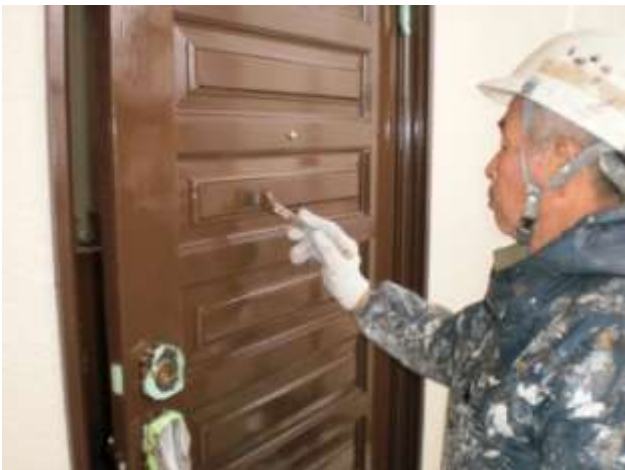
- (15) 玄関木製ドア塗装作業
既存塗膜が痛んでいたなのでペーパー
サンディングをした後に、
日本ペイントのファインウレタン
2液性を使用して、
下塗り、上塗りと丁寧に塗りました。

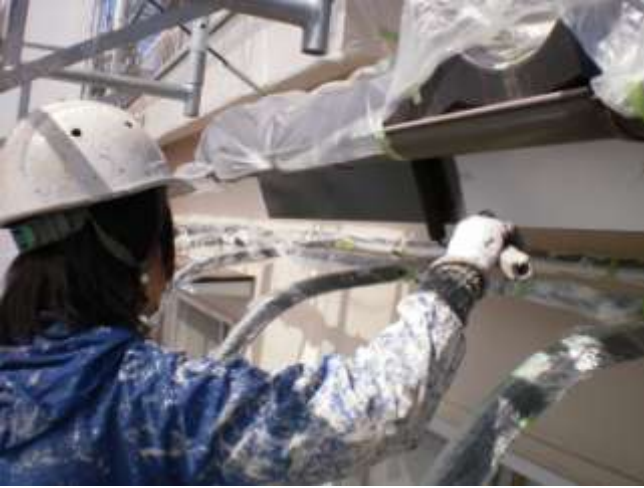
- (16) 破風板部分下塗り、中塗り作業
日本ペイントファインウレタン
木部下塗り剤シロを塗り乾燥後に
ファインウレタン2液性を使用
して中塗りを行いました。

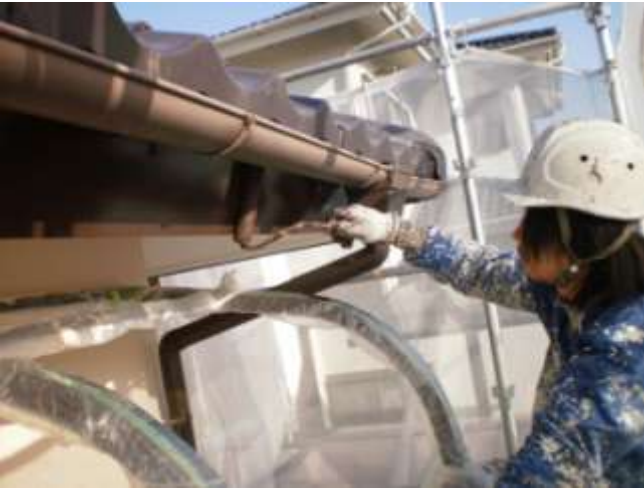
- (17) 破風板部分上塗り作業
日本ペイントファインウレタン
2液性を使用して、塗膜が薄く
ならない様に注意して仕上塗装を
行いました。

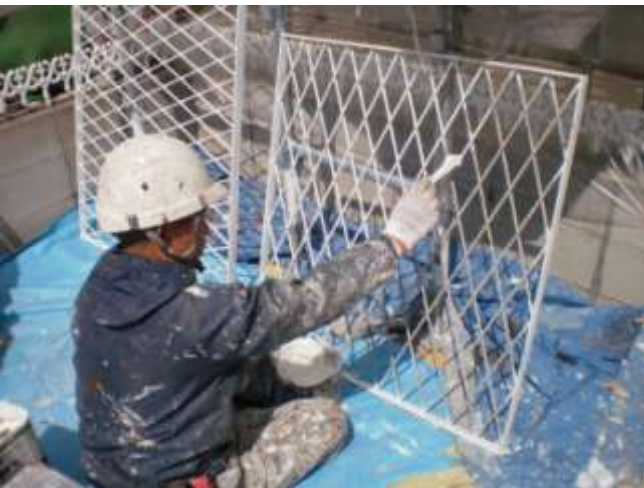
- (18) 鉄製面格子塗装作業
鉄製面格子の裏側までちゃんと
塗れる様に窓から外して錆止剤を
下塗り乾燥後にファインウレタン
で上塗りをしました。
